CHARNIERE CONGELATEUR AYA

N° DE PLAN Charnière AYA REVISION :

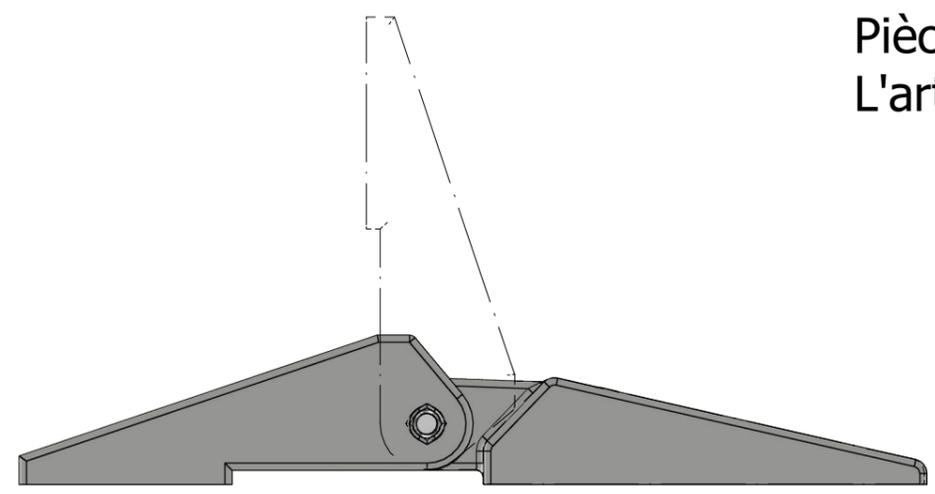
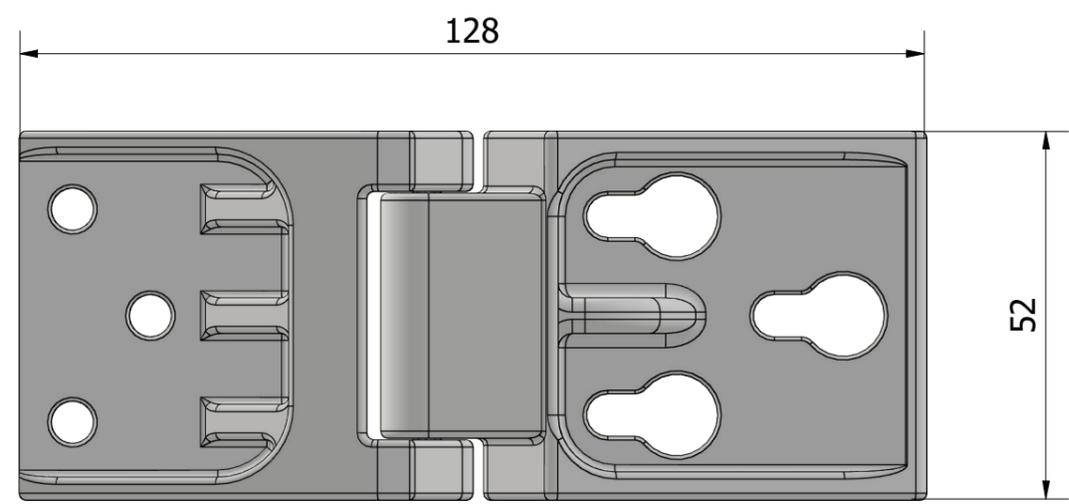
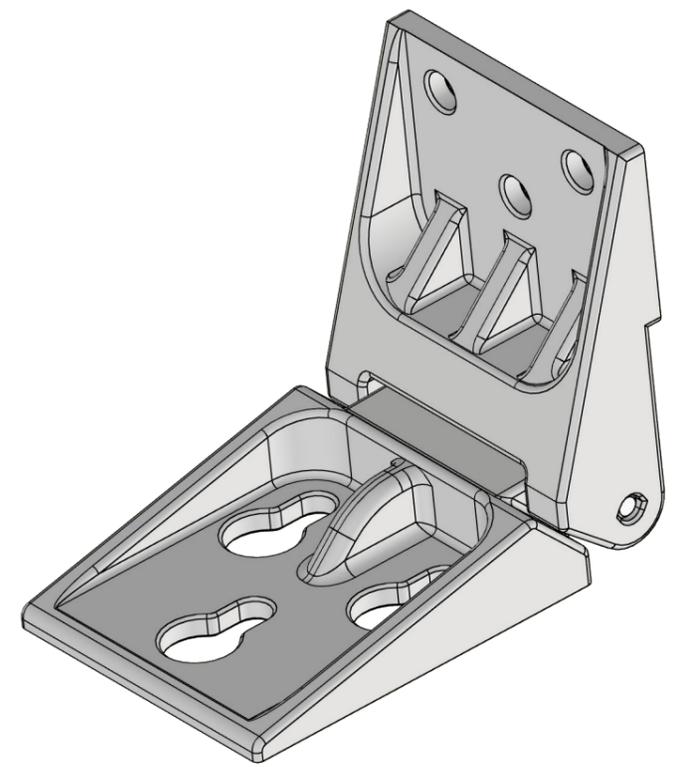
Pièce optimisée afin d'augmenter sa durée de vie
L'articulation est réalisée grâce à un axe en aluminium
